Restore
[レストア工法のご案内]

レストア工法とは

サービスの「レストア工法」とは、お客様の「傷みや汚れを綺麗にしたい」というご要望を解決するためサービスが独自に開発した特殊技術で、「再生」と「保護・強化」からなりたっています。

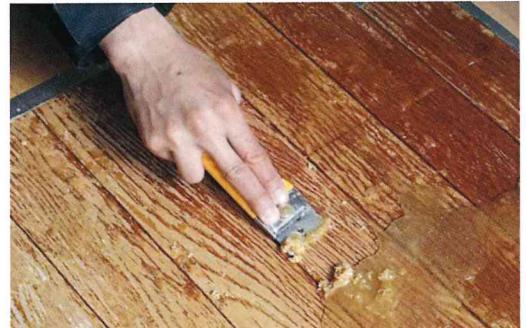
塗膜剥離

フローリングにはウレタンの塗装が施されており、天板やウレタン塗装の下にシミやカビなどが発生します。これらを完全に除去するために、特殊な剥離剤を使用してフローリング表面のウレタン塗装を除去し、素板の状態に戻します。

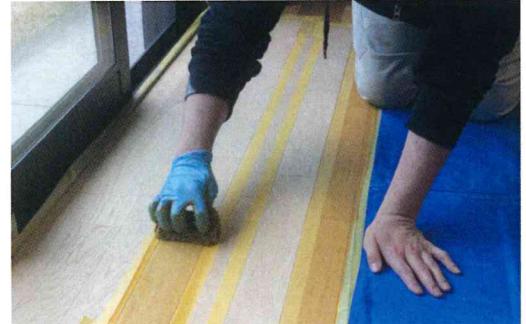
着色

塗膜剥離した部分の単板を着色し、周りのフローリングと色を合わせます。フローリングの素材や環境によって最適な着色をする必要があるので、高い技術と経験が必要となります。

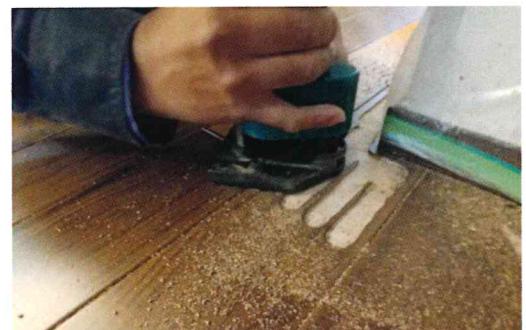
単板貼り替え

床材の一部の表面の単板がない箇所や浮いてきている箇所があった場合、その部分の単板のみを貼り替えます。フローリングの傷んだ部分のみを貼り替えることができる所以、コストを抑えて綺麗なフローリングに再生することができます。

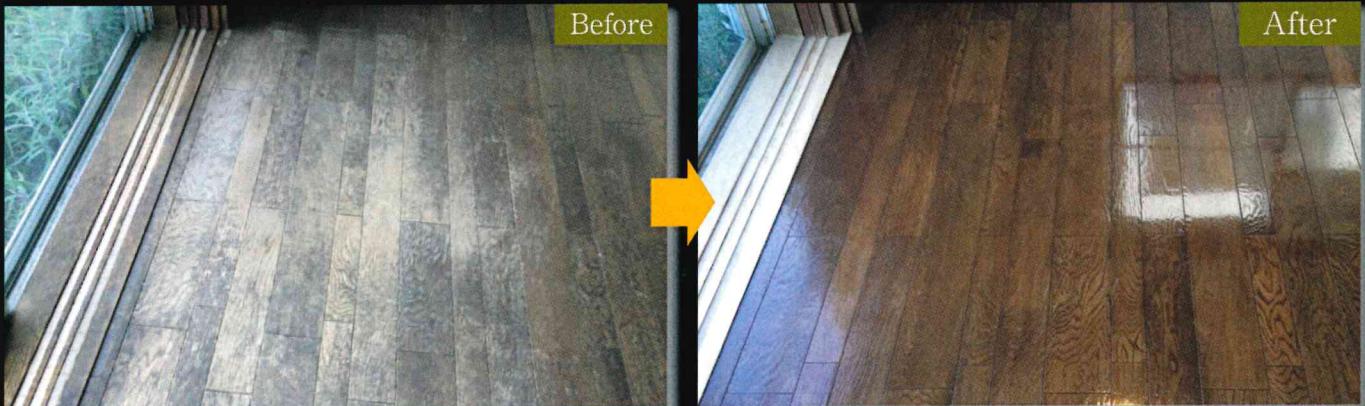
塗膜劣化

外部の光や水分等、長年の使用によりフローリングの塗装の膜が劣化してしまい、下地の板が出て来てシミだらけになっています。塗装の膜を全体の半分取り除き、カビ・シミを抜いて着色後、コーティングで仕上げています。

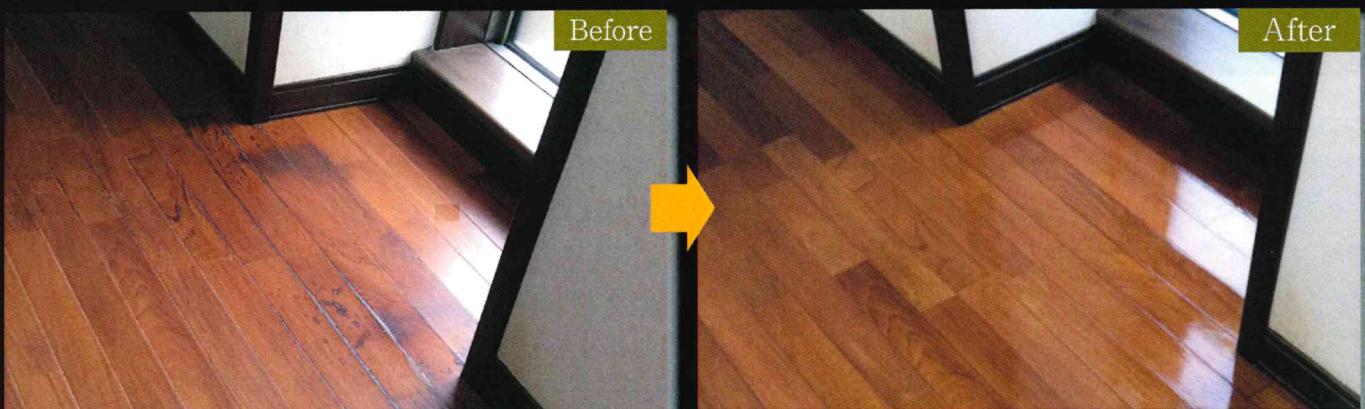
シミ・カビの発生

屋内の花ばち等により、部分的にカビやシミが発生しています。その部分だけ塗装膜をはがして、カビ・シミを除去して周りの色と合わせて着色仕上げ、その後塗膜の上にコーティングを塗布。

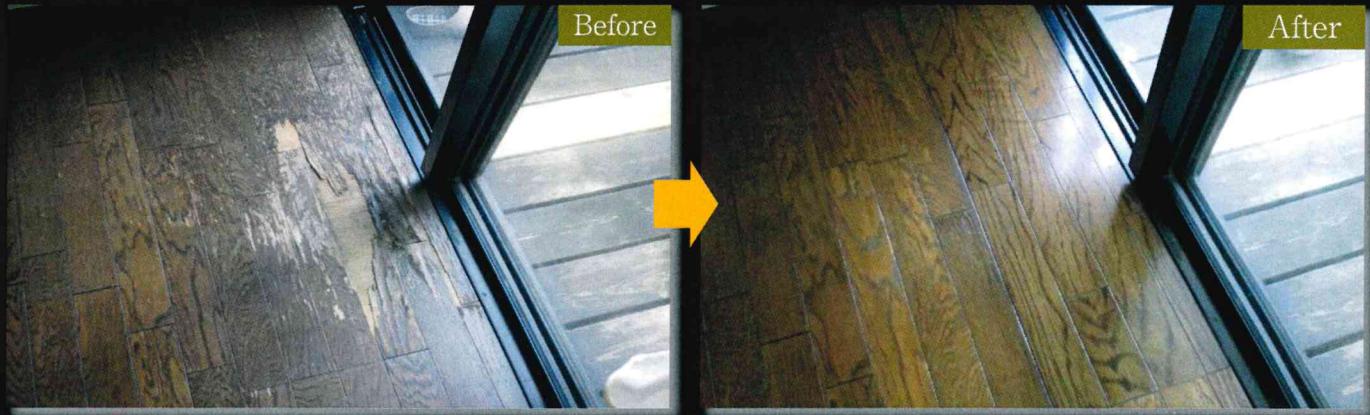
天板の剥がれ

日光や外部からの水の進入があり、天板が傷んだままにしていた事からめぐれて、うすい天板(1mm~2mm)が無くなっています。この板(1800mm×300mm)のフロアーの上部5mmのみをけずり、着色してベースコート+トップコートで再発防止を行なっています。

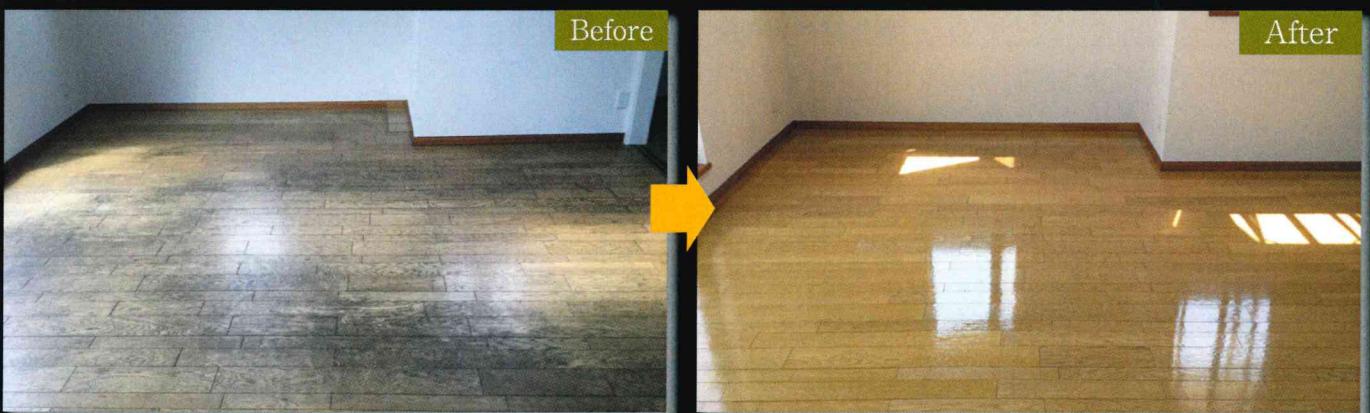
フローリングに固着した汚れ

ワックスには汚れを取り込む習性をもっており、油等がワックスの中に入っている状態です。この上から、ワックスをかけても、黒光りするだけで美しくなりません。完全にワックスを取り除き、シミを抜いてキズ補修後、コーティングして汚れない床が完成。

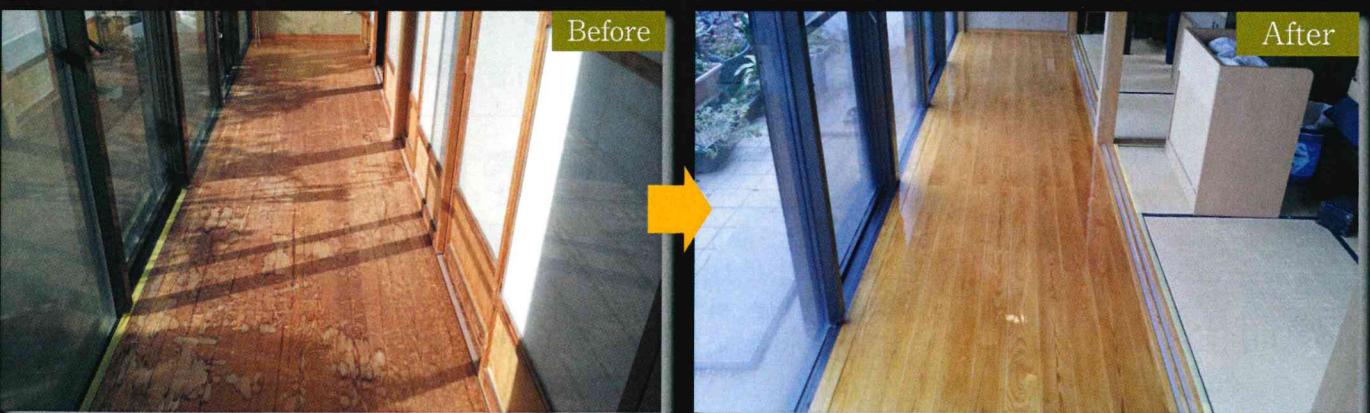
広縁の劣化

長年の使用で日焼け、洗たく物干しの為シミが発生しています。全面的に塗装を除去し、シミ・カビを抜き、傷を補修後、防水性のコーティングで床を完成させています。これからはシミが付きにくい床になっています。

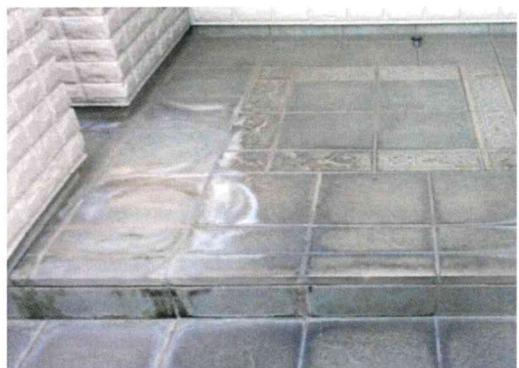
アク・雨ジミ等の汚れ

石材の表面には、実際には無数の穴が空いているため、雨水によって汚れが石材内部に染み込んでしまったり、下からの「吸い上げ」により、アクやカルシウム分が表面に浮いてしまい、乾燥した後に汚れだけが残りシミになってしまいます。石材内部に残った汚れは、一般的な掃除では落とすことが難しく、経年とともにシミが広がってしまいます。

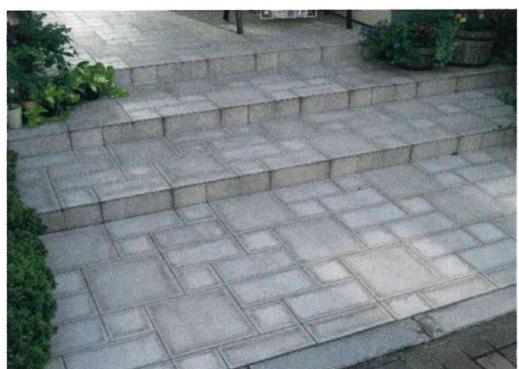
凹凸の汚れのつまり

ノンスリップのタイルや石材の場合、表面に細かい凹凸があり、その凹部分に油分や汚れが詰まってしまいます。最近では安全を重視し、ノンスリップにするケースも少なくありませんが、実際には、ノンスリップタイルであってもこの汚れが原因でノンスリップ性能が低下したり、かえって汚れが取りにくくなる事もあります。

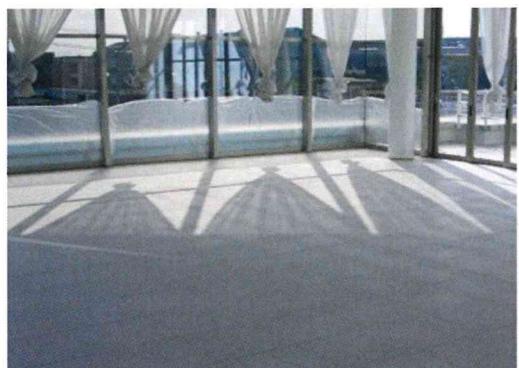
鏡面仕上げの艶落ち

鏡面仕上げの大理石や御影石の鏡面部分にキズがつくと、磨りガラスのようになり艶が落ちてしまいます。また、大理石は、水分によって表面強度が劣化するため、外部の床部分に使われている場合や、洗剤・水拭きなどによる清掃を行なっているケースでは、艶ボケが出てしまいます。さらに、表面が劣化してザラザラになると汚れも取りにくくなります。

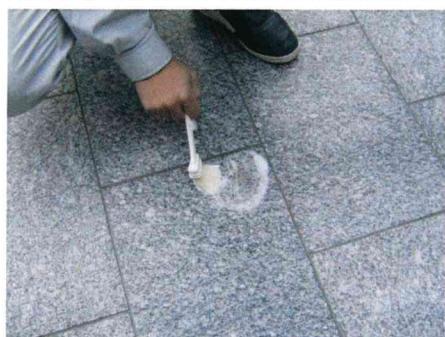
アク・シミ抜き

特殊な薬品によって、石材内部のアク・シミを除去します。

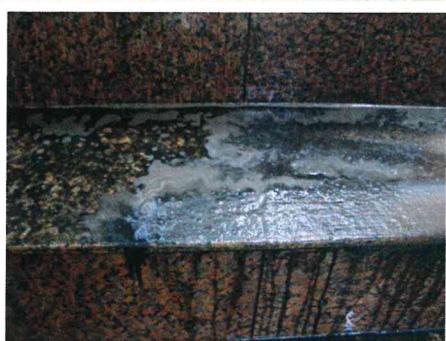
脱脂処理

専用の洗浄剤で内部に浸透し固着した油分を浮き上がらせて除去します。

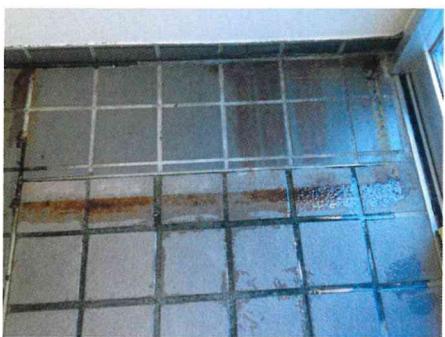
サビ抜き

タイル・石材専用のサビ抜き剤を使用して、サビを除去します。

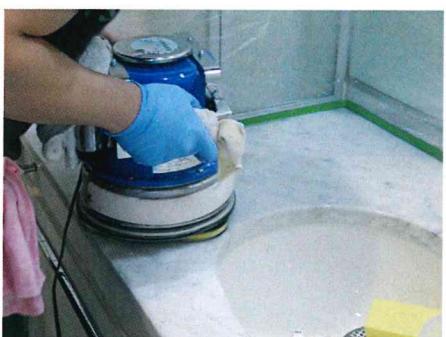
石材研磨

ダイヤモンドパッドを使用して石材を研磨します。仕上げまで複数の工程を重ねます。

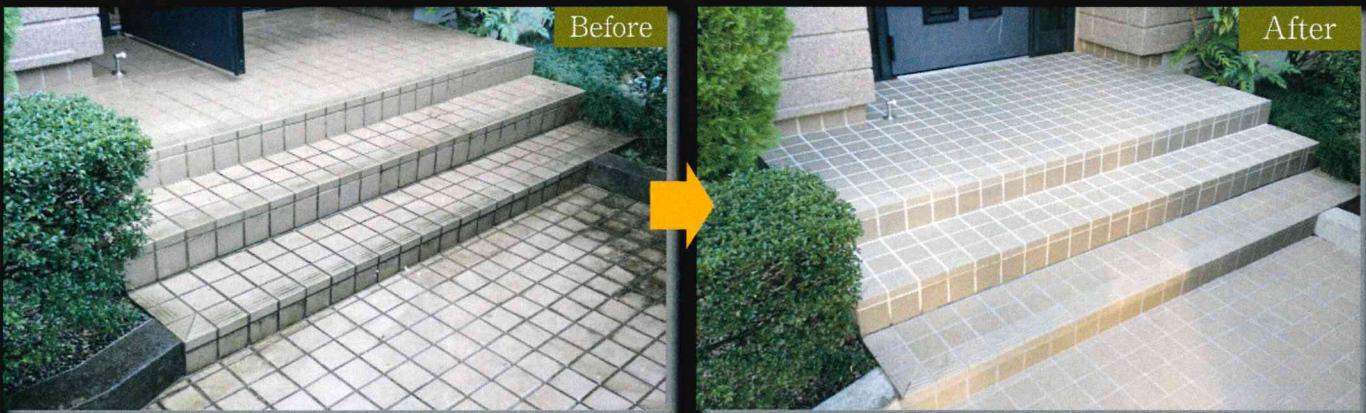
玄関タイル

雨水や散水等により、目地から出てきたカルシウムに汚れが引つかかった状態です。電解水等の安全な洗剤等により、洗浄を行い、シミやカルシウムを取り除き全体をコーティング。防水性能が付与された床になっています。

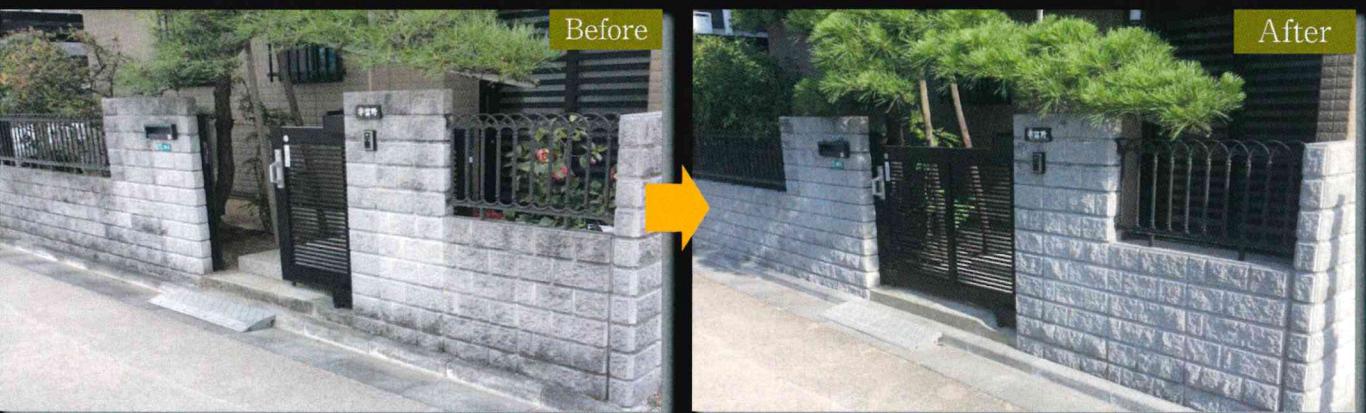
玄関門壁

玄関門壁が雨や外部からのほこり、植物からの樹液等により汚れている状態です。汚れやシミ・カビを安全な電解水等を用いて洗浄して除去し、浸透性のコーティングで酸性雨からの劣化や汚れ防止を行なっています。

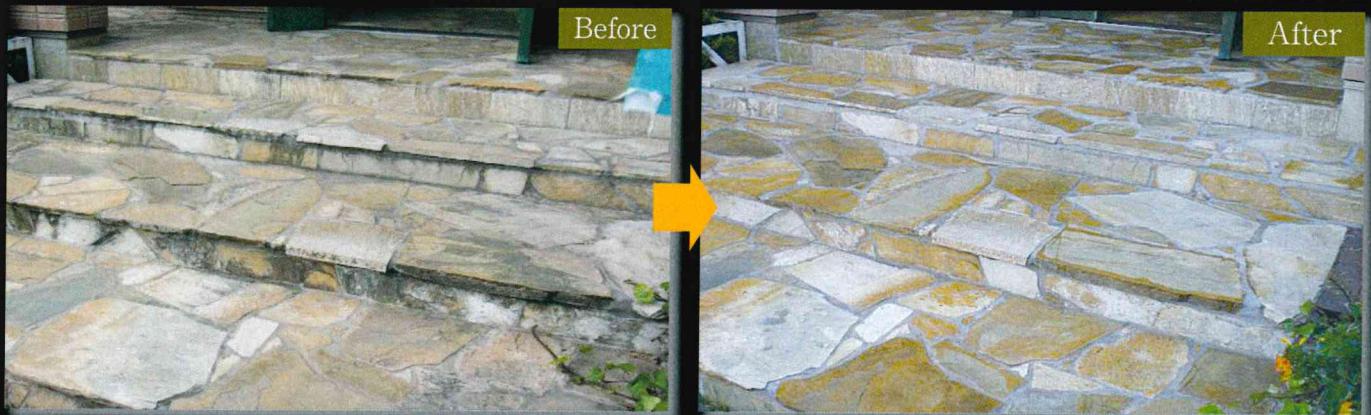
天然石アプローチ

天然石が長年の雨やカビにより汚れている状態です。特殊洗浄等によりシミ・カビ等を取り除き、多穴質系の浸透性コーティングで汚れ防止加工を行いました。天然石は表面の穴の状態により、それに適合したコーティングを提案しています。

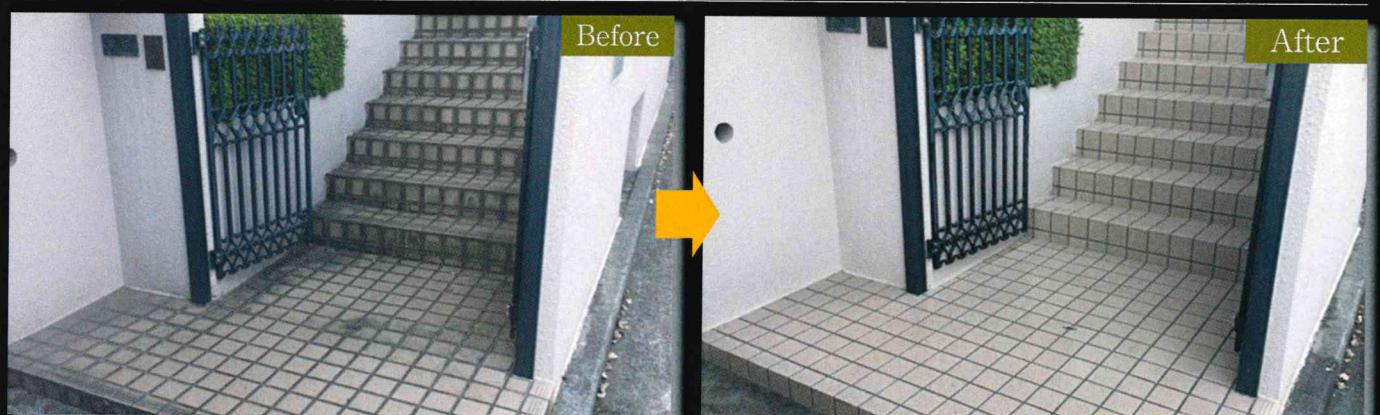
階段

長年の使用と上段から下段への雨水の流れ等により、目地からのエフロ等が発生し、それに水アカや汚れが付着している状態です。洗浄を行うことによりシミやカビ、サビを抜き、コーティングで汚れにくい加工を行なっています。(エフロの処理は別途作業が必要となります。)

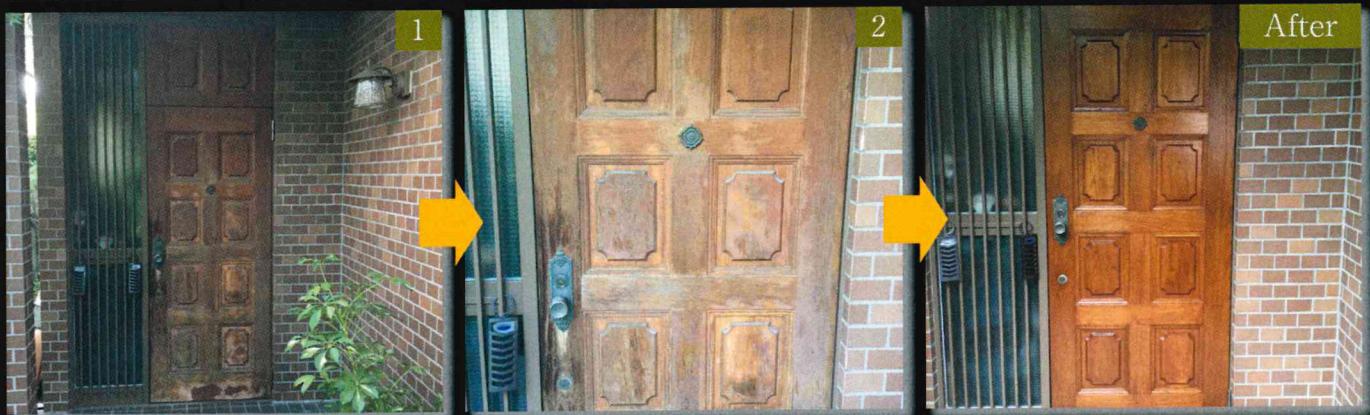
木製ドア

木製のドアが長い年月の風や雨により、塗装が劣化してカビやシミができています。ドア全体の塗装を剥がしてカビやシミを抜き、着色塗装をしてコーティングをすれば、元のようなきれいな状態へ戻ります。

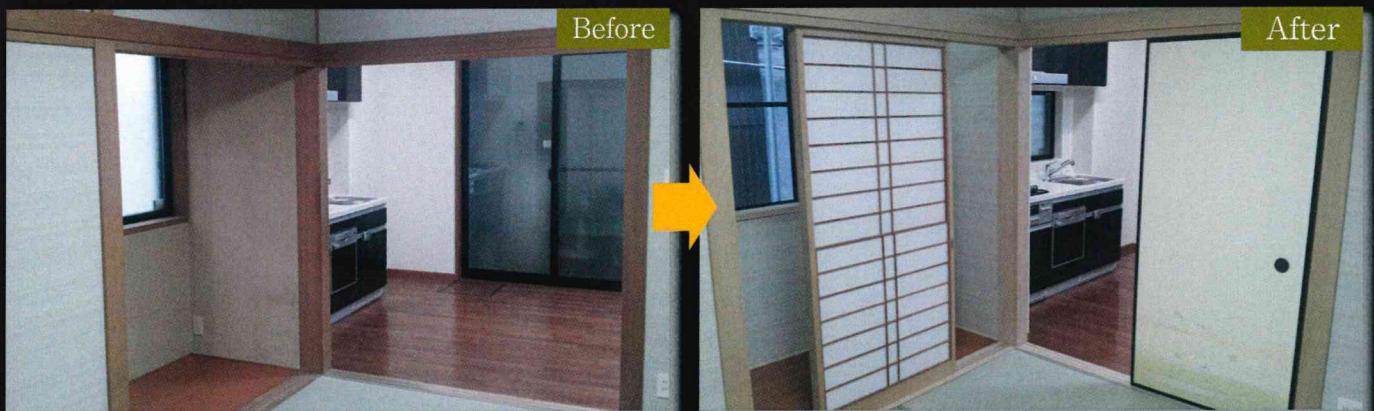
和室白木

和室内部の白木の全体が黒くなっています。建具も含め丁寧にアク抜き、シミ・カビ抜きを行う事により、元の白木に戻りました。仕上げは白木専用の防汚コートです。

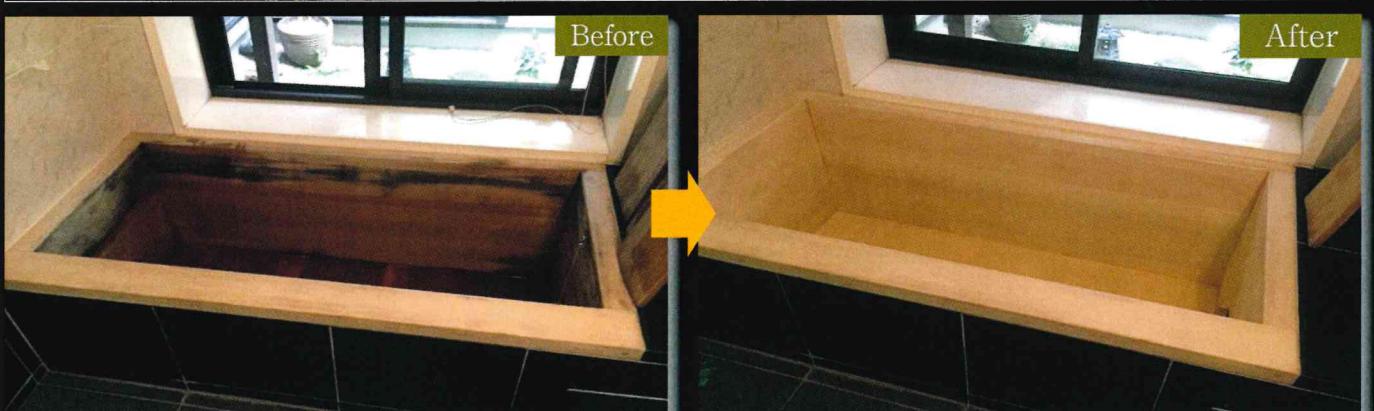
檜沿槽

うつくしい檜の沿槽も、いつのまにかカビが入ってメンテナンスが必要な状態です。檜をけずる事なく時間かけて、何度も工程をくりかえし、カビを抜きました。きれいになって防水防汚処理を行い、メンテナンスが簡単になりました。

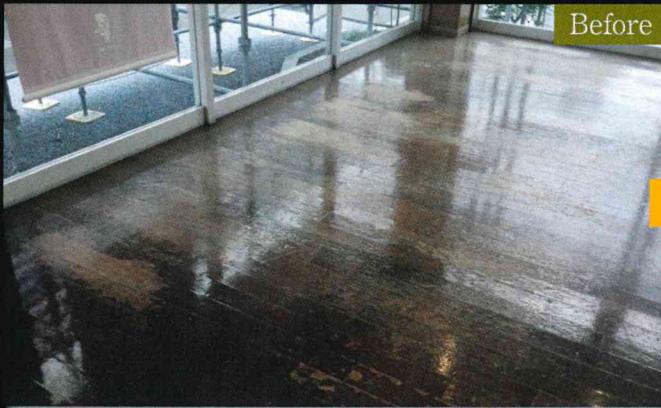
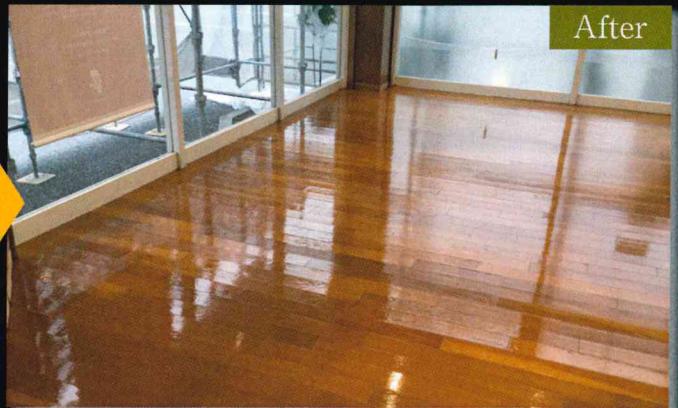
飲食店・フロア①

床が油汚れにより、常にベタベタして見苦しい状態です。ワックスを全面剥離し、その後脱脂、シミ、カビ抜きキズ補修をして下地を作りトップコートで仕上げています。

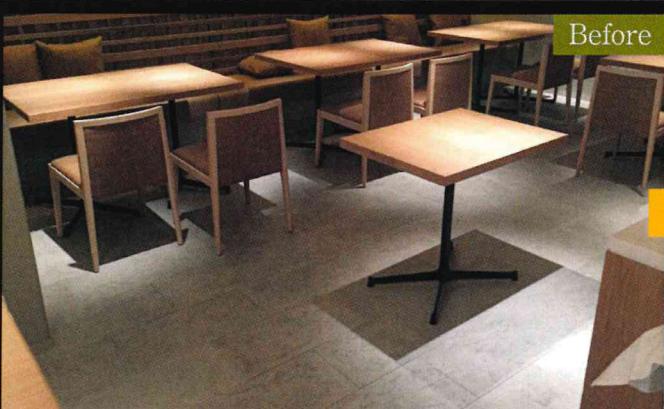
飲食店・フロア②

大勢の人の出入りがあり、スペリにくい凸凹のタイルを用いているので、飲食店やレストラン等の油や汚れがモップでは取れない状況となっていました。油汚れ等を完全に除去して、凸凹があっても掃除がしやすいガラス系の塗膜性コーティングで、汚れの付きにくい床を完成させています。

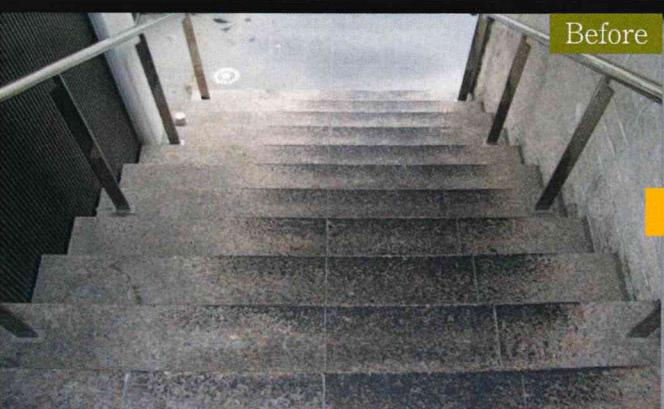
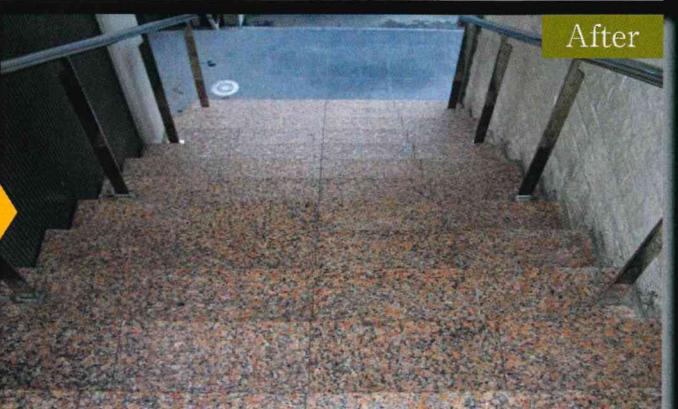
飲食店・外階段

焼き肉店の階段が、内部の厨房からの油で、汚れてしまっている状態です。全体に洗剤や脱脂処理を行い、シミや汚れを取り除いて塗膜性のガラスコーティングでノンスリップ、汚れ防止、メンテナンスが簡単な床に仕上げています。

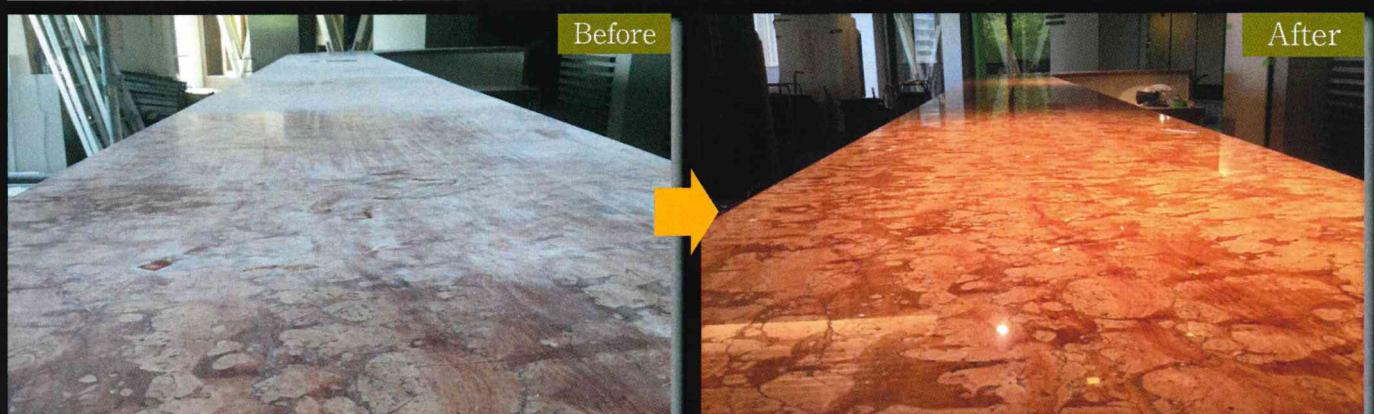
ホテル・カウンター

全面改裝の時にロビーカウンターの取り換えを検討されているとき、レストアの提案をさせて頂きました。古いカウンターを4工程の研磨・磨きで修復して、仕上げにガラスのコーティングを行いました。

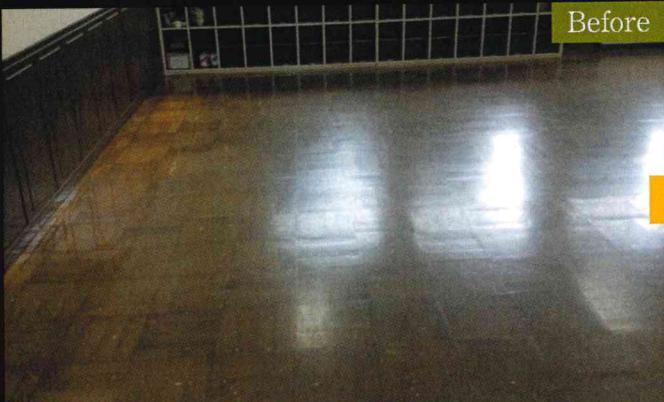
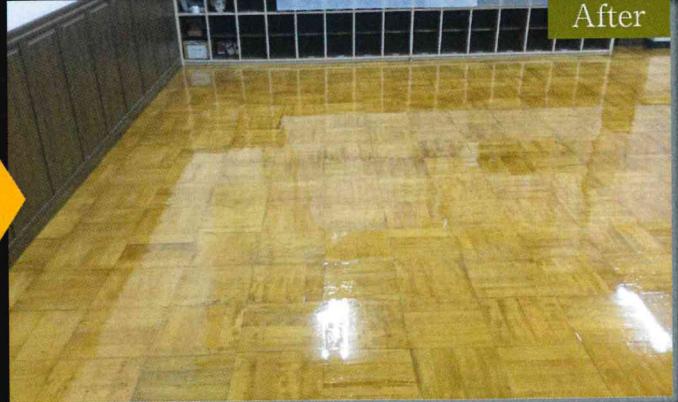
幼稚園・保育室

子供達の動くスペースが、水拭きができず汚れた状態になっています。ワックスを完全に取り除き、シミやカビ、小さなキズまで修復して、水拭きや熱湯、アルコールで拭いても大丈夫な床を完成させました。

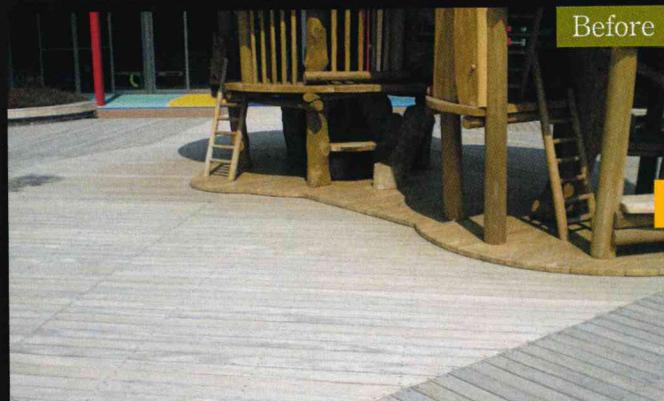
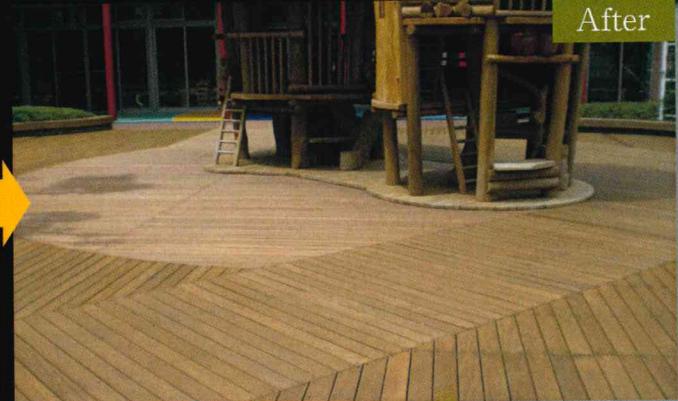
幼稚園・外部デッキ

長い年月で塗装が弱くなり、風雨によりカビ等が発生しています。カビやシミを抜いて着色後、その上からコーティング。メンテナンスしやすい床が完成です。

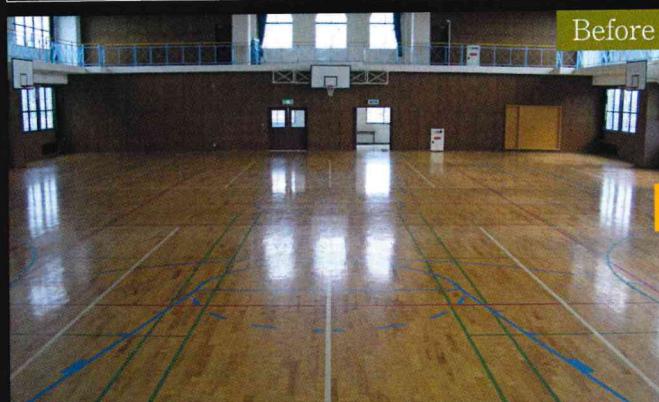
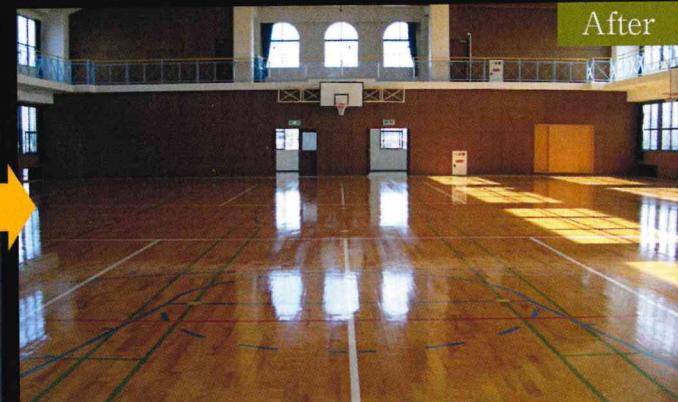
体育館

体育館全体のワックスを取り除き、部分的に傷んだ床をレストア工法で修復して、カビやシミも取り除きました。その後、体育館やスポーツジムに用いる専用のコーティング剤で仕上げています。ワックスで滑る心配を取り除きました。

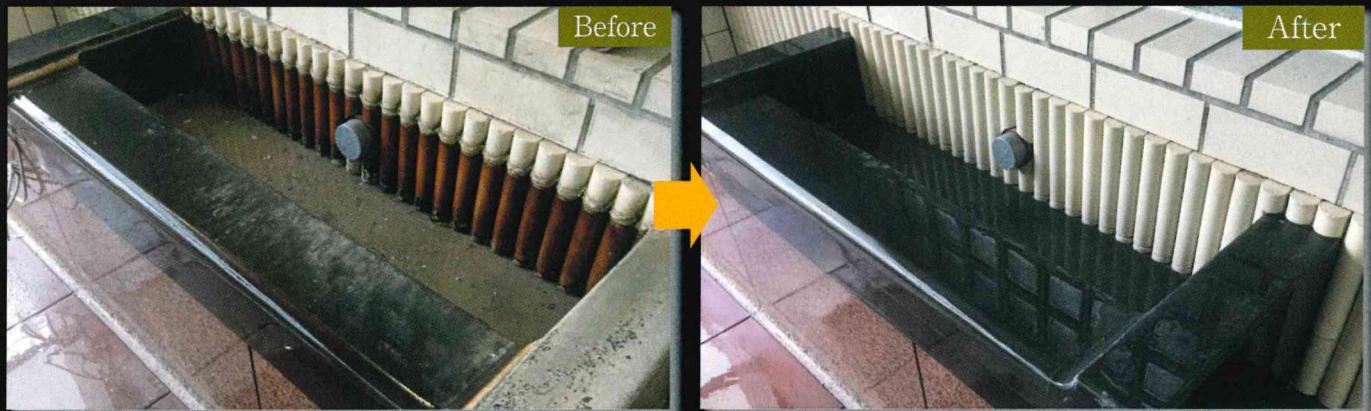
温浴施設

温泉施設のスケールが、壁にしつかりついて汚くなっています。周りの御影にもスケールが付いています。全面リニューアルオープンの工事において、完全にスケールを除去し、新品と同じ状態に再生。

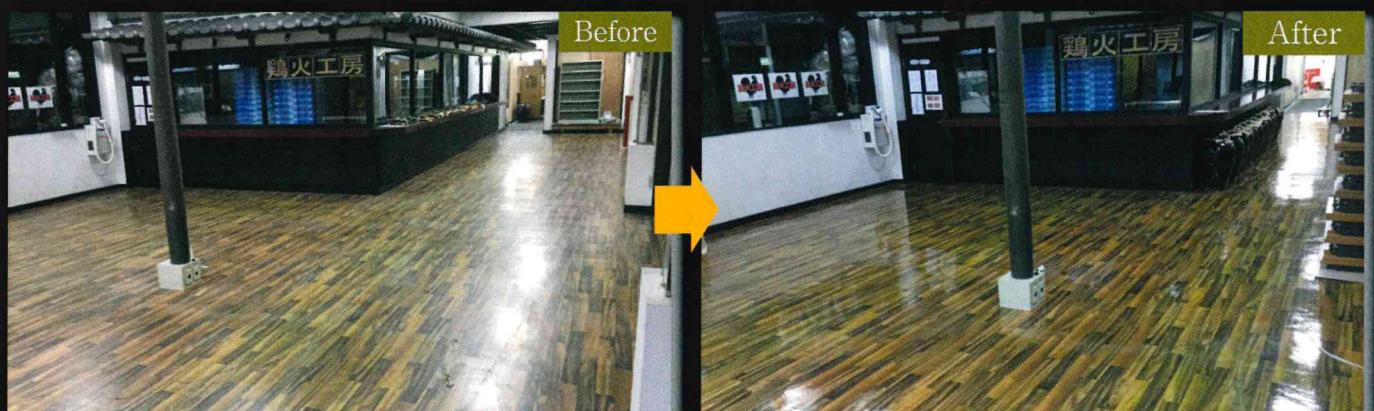
物産ブース・フロア

焼き鳥を出すおみやげ屋さんのホールを、全面的に洗浄して油を取り除いた後、コーティングしてノンスリップで汚れない床を完成させています。油が付着しない床になっているため、電解水で簡単にメンテナンスできます。

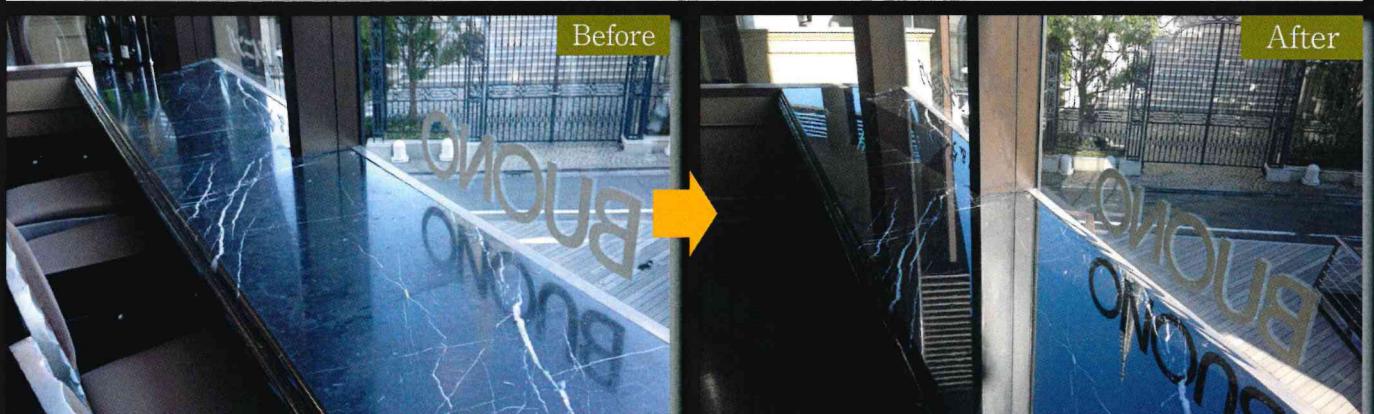
バーカウンター

リフォームの時に大理石を取り換えることなく、研磨による磨きを行い、表面にガラスのコーティングで、新品同様の輝きを戻しています。水拭きしても大丈夫な大理石となっています。

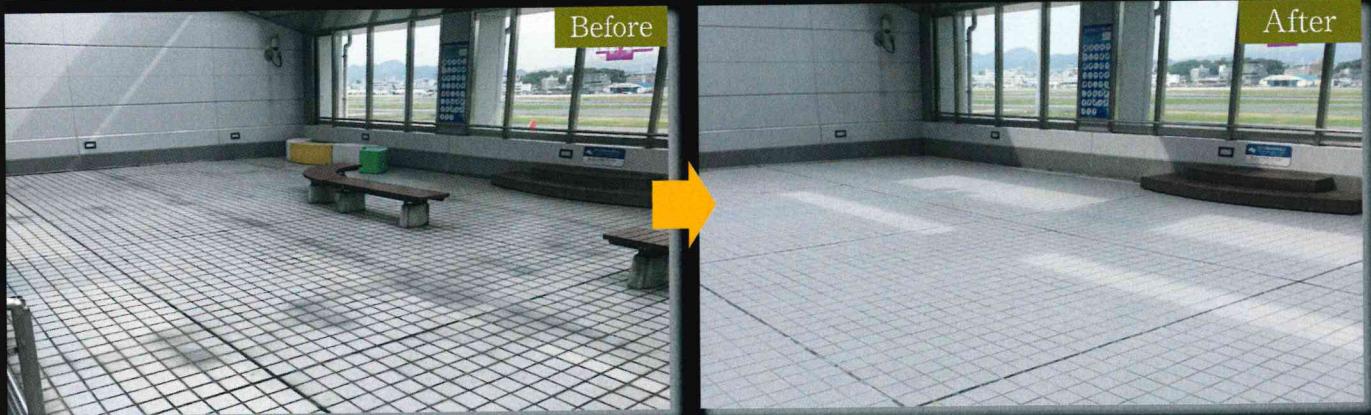
空港・デッキ

航空機の燃料が、長い年月により汚れと一緒に積み重なった状態で、汚れが固着して困った状態でした。鉱物油の汚れなので、洗浄して油分を除去し、全体にコーティングをしました。メンテナンスしやすい床に仕上がっています。

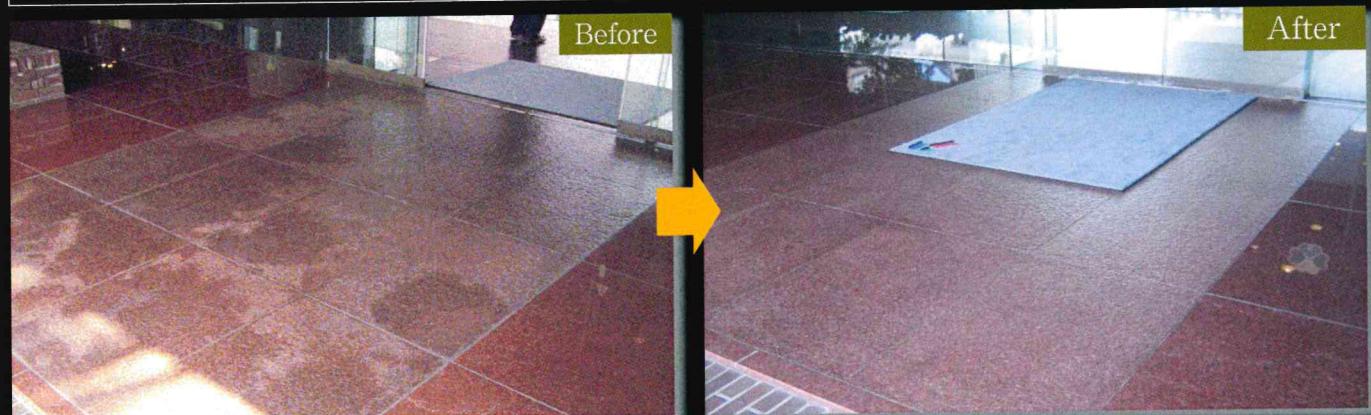
オフィス・ビルエントランス

会社の顔となる玄関がシミだらけになり、ビルメンテナンスの会社からの相談でした。全体に洗浄してシミを抜いて、ガラス系のコーティングを行いました。汚れにくい床に仕上がっています。

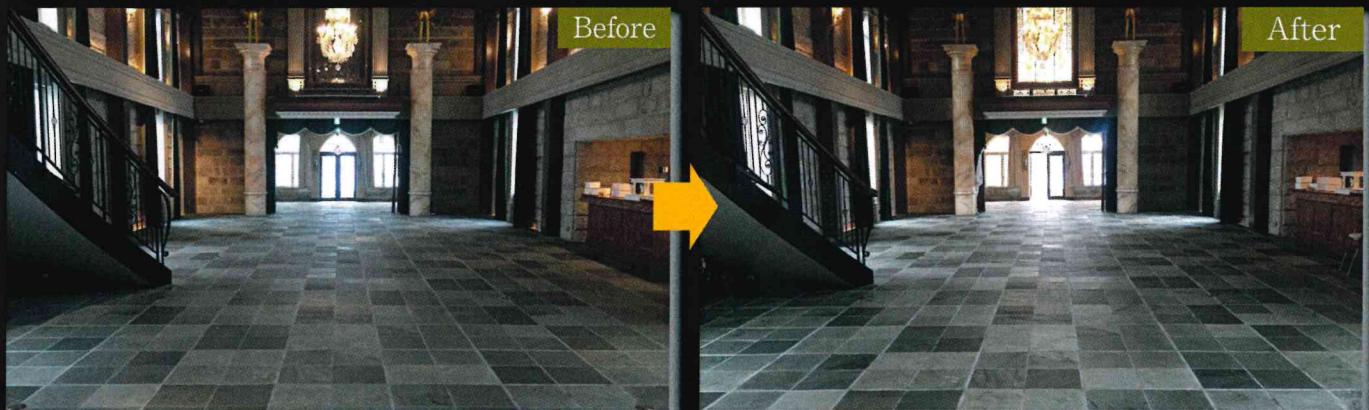
結婚式場

結婚披露宴会場であった為、アルコール類、特にワインやビール等の汚れやシミが取れない状況でした。全体をシミ抜き洗浄をして浸透性のコーティングを行い、アルコールがこぼれても大丈夫な床に仕上りました。

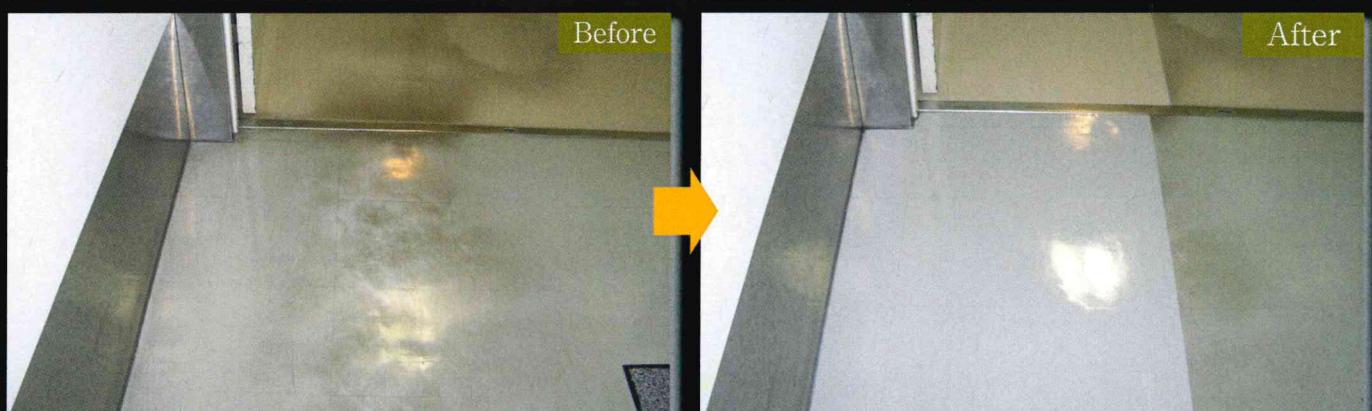
病院・従業員通路

通用口の部分にワックスノメンテナンスが行われていて、汚れをワックスの奥に吸収して汚い状態でした。右はワックスを除去した状態に、汚れないコーティング、ノンスリップの床をサンプル施工しています。

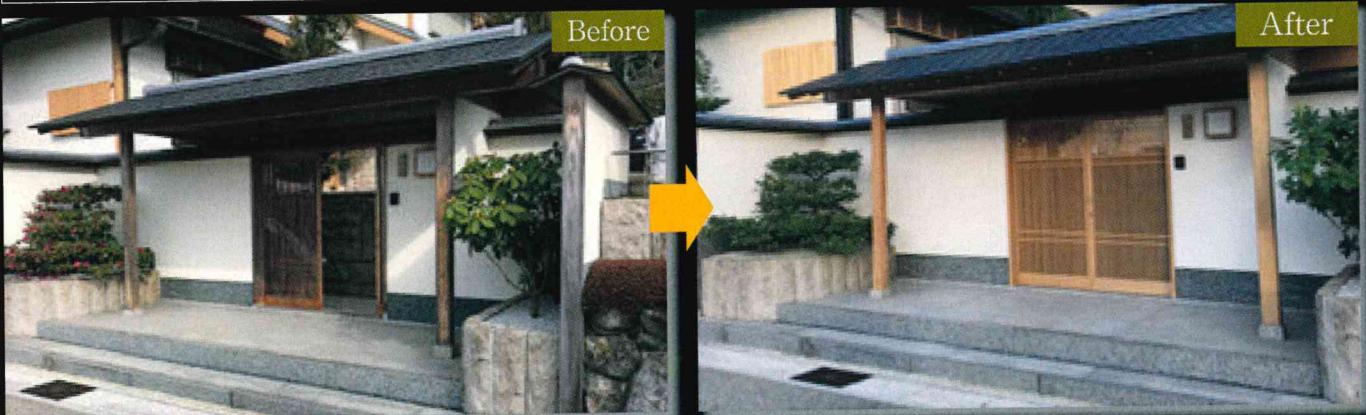
外部白木玄関

立派な玄関が、時の経過と共に薄暗い状況になって行きます。全体をアク抜き、シミ抜きをおこなう事により、素晴らしい玄関に戻りました。最後は白木専用のコーティングを行なって施工完了です。

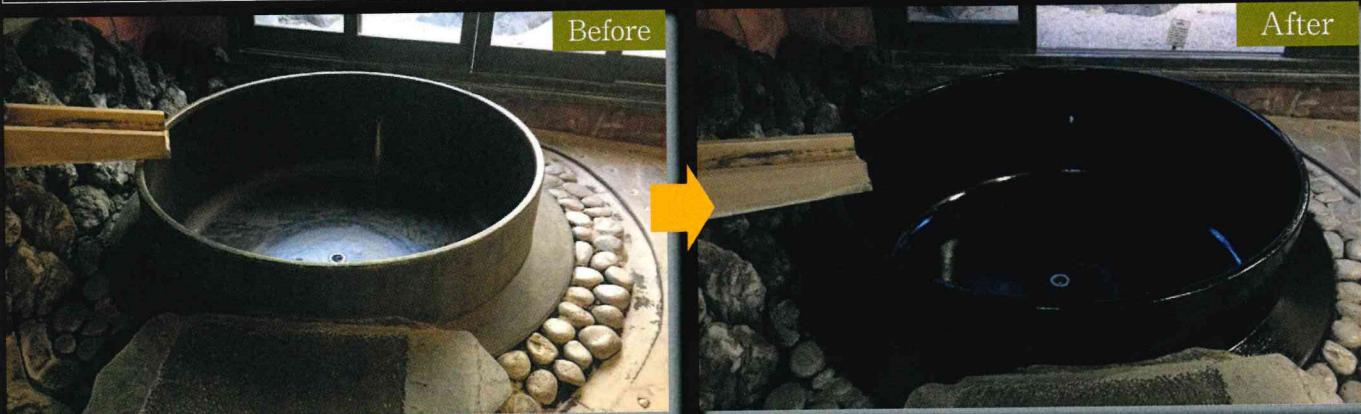
羽釜風呂

毎日使用する風呂でも、空気と触れる事によりサビが発生。鉄部分のサビを塗膜に変換させる加工を行い、トップ部分にコーティングをして年に1回のメンテナンスを行っています。

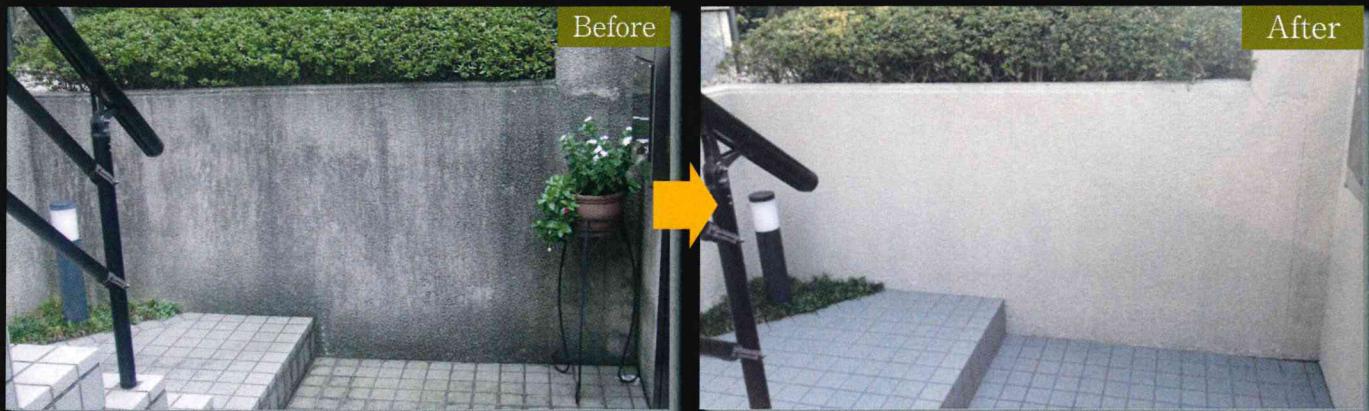
外壁・床タイル

玄関も壁とタイル床がきれいになれば、全体のイメージも変わって見えます。シミやカビを抜き防水性能の高いコーティングを行っています。

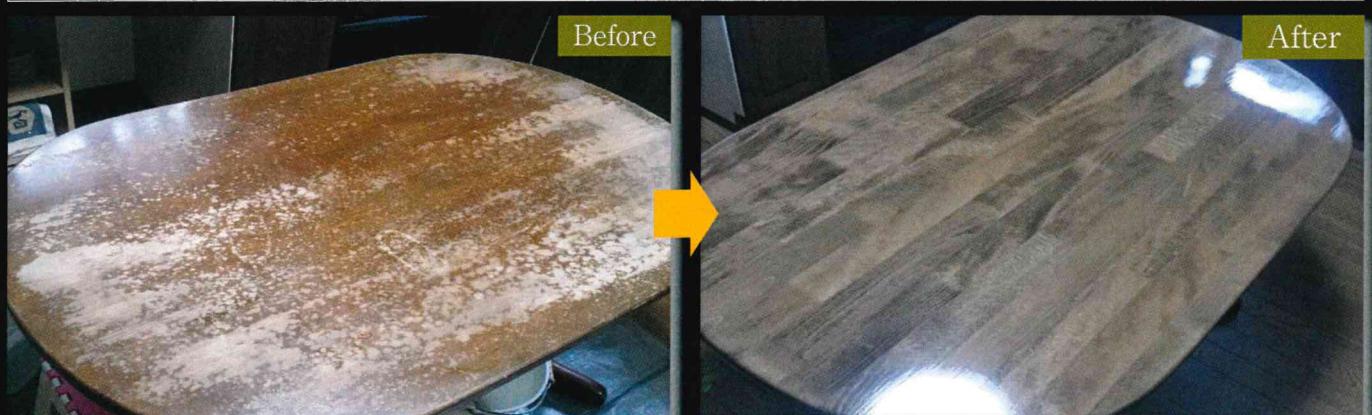
食卓 テーブル

使い慣れた食卓も処分しなくても、きれいな食卓にリニューアルして水拭きしても大丈夫なテーブルに蘇りました。着色によりテーブルの色を変えたりすることも可能です。

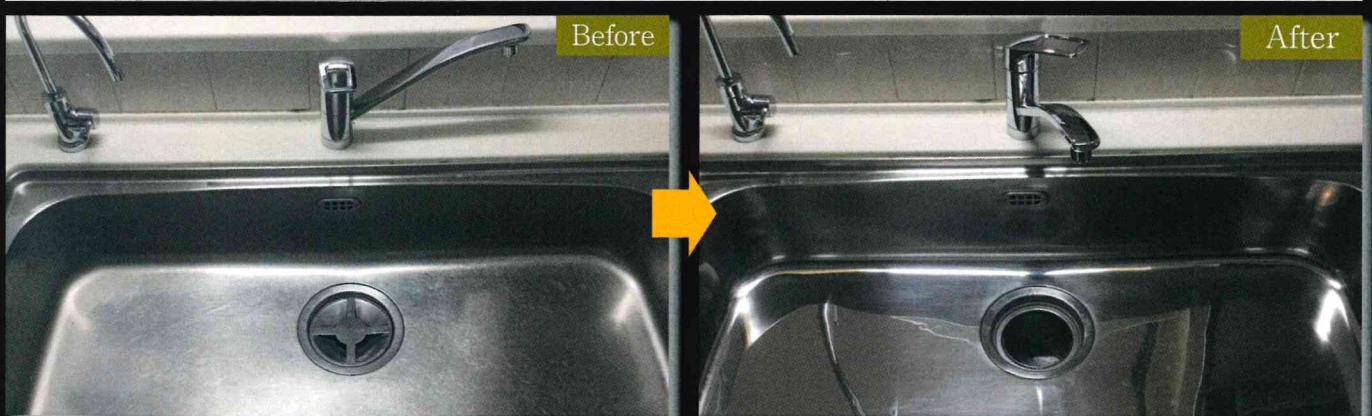
ステンレス・シンク

毎日のお手入れ等で、シンクが油やキズで輝きを失っています。磨きを行ってからステンレス用のコーティングで表面加工して、水をはじき、お手入れが簡単な処理をしています。
